**APLIKASI METODE *RAPID VISUAL SCREENING* (RVS) TERHADAP
KERENTANAN BANGUNAN PEMERINTAHAN DI KABUPATEN
KAMPAR**

**PROGRAM STUDI S1 TEKNIK SIPIL
FAKULTAS TEKNIK
UNIVERSITAS PAHLAWAN TUANKU TAMBUSAI
T.A 2020/2021**

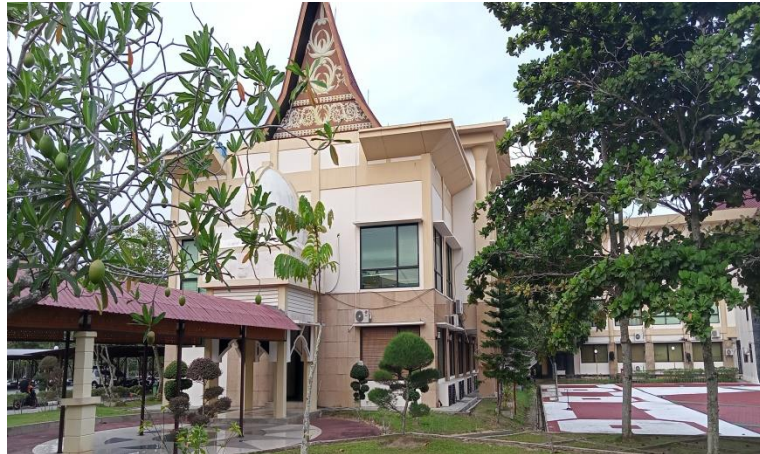
Gambar 5. 17 *Split Levels* pada Gedung Kantor Bidang Ekonomi, Pembangunan dan Kesra Kampar

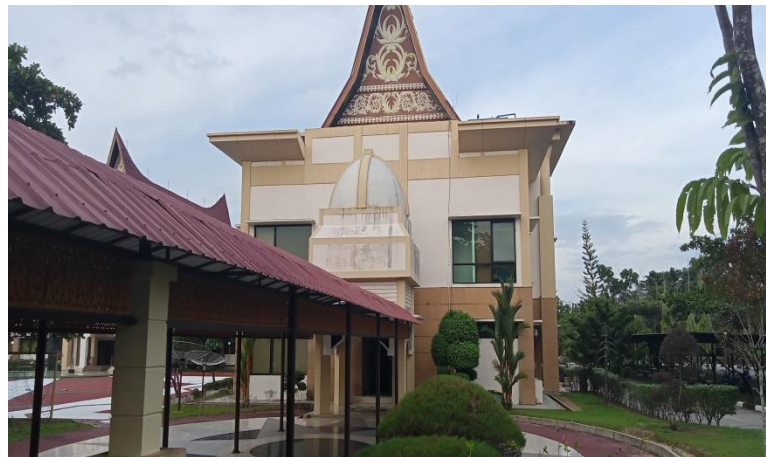
Gambar 5. 18 *Split Levels* pada Gedung Kantor Tata Pemerintahan, Hukum, dan Politik Kampar

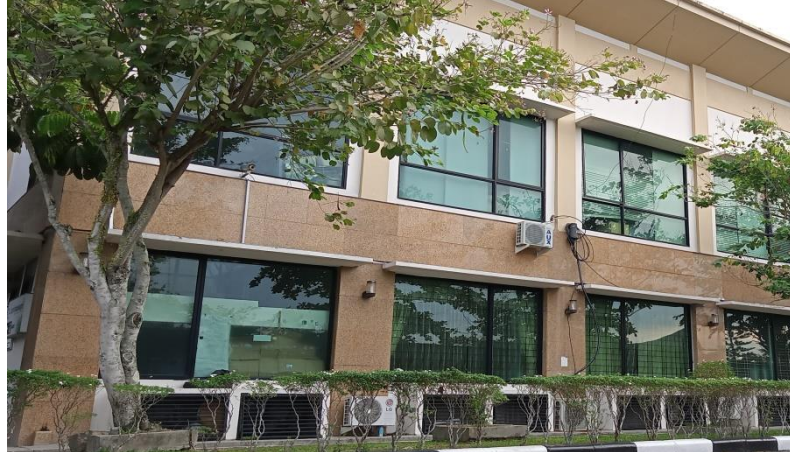
Gambar 5. 19 *Beams do not align with coloumns* pada Gedung Kantor Bidang Ekonomi, Pembangunan dan Kesra Kampar

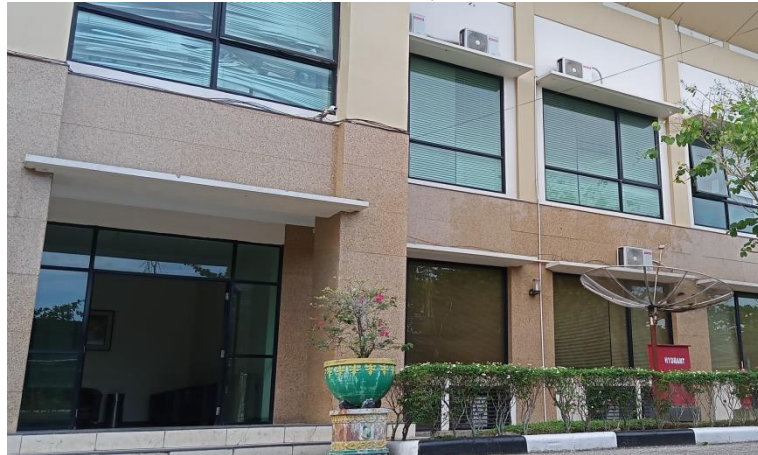
Gambar 5. 20 *Beams do not align with coloumns* pada Gedung Kantor Tata Pemerintahan, Hukum, dan Politik Kampar

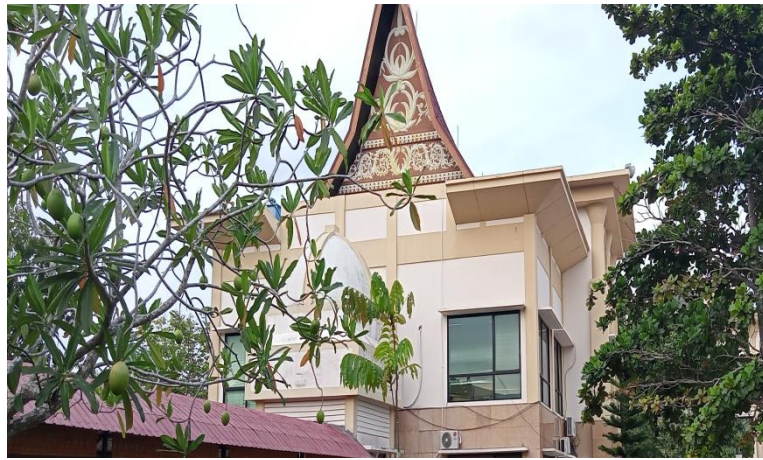
Gambar 5. 21 *Parapets* pada bagian atap Gedung Kantor Bidang Ekonomi, Pembangunan dan Kesra Kampar

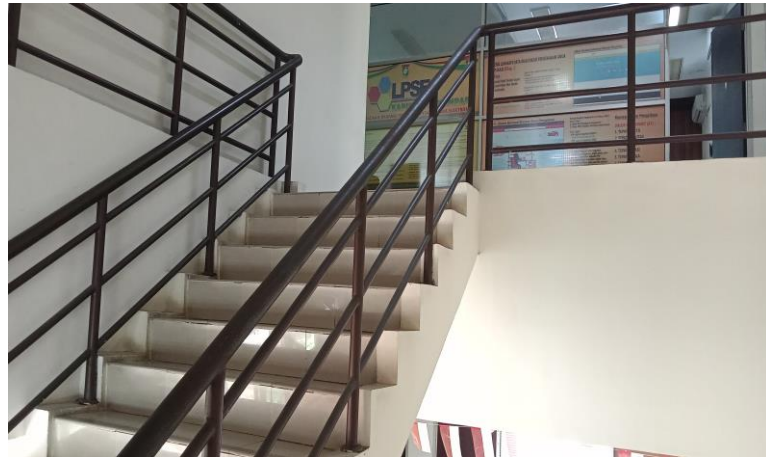
Gambar 5. 22 *Parapets* pada tangga Gedung Kantor Bidang Ekonomi, Pembangunan dan Kesra Kampar

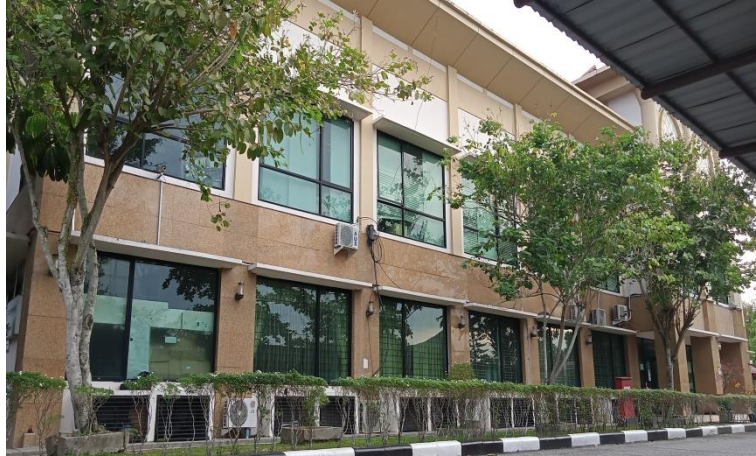
Gambar 4. 23 *Heavy Cladding or Heavy Veneer* pada Eksterior Gedung Kantor Bidang Ekonomi, Pembangunan dan Kesra Kampar

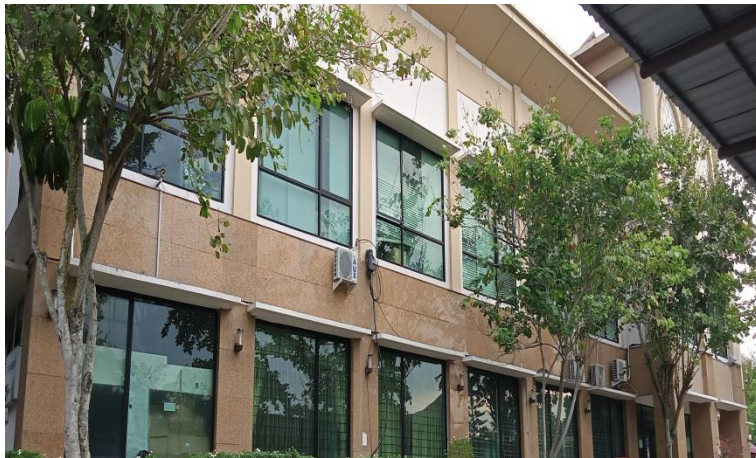
Gambar 4. 24 Kanopi pada Eksterior Gedung Kantor Bidang Ekonomi, Pembangunan dan Kesra Kampar

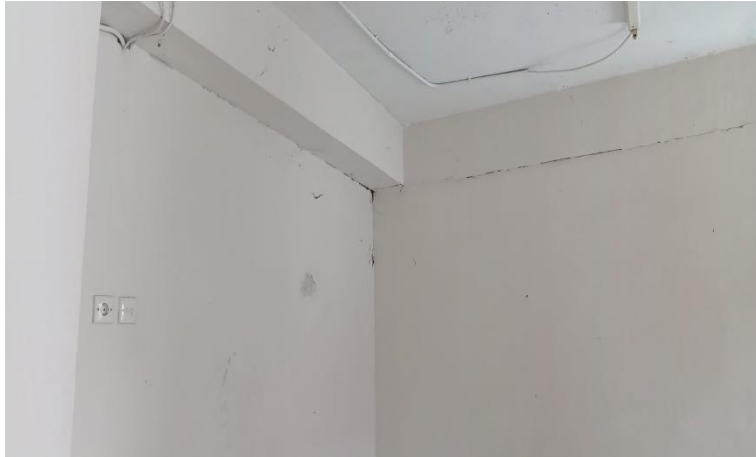
**Gambar 4. 25 Keretakan pada dinding Gedung Kantor Bidang Ekonomi, Pembangunan dan Kesra
Kampar**

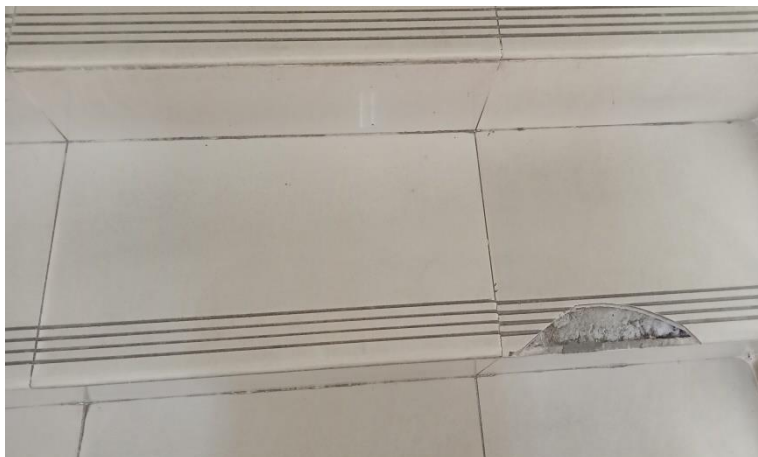
**Gambar 4. 26 Keretakan pada lantai keramik Gedung Kantor Bidang Ekonomi, Pembangunan dan
Kesra Kampar**

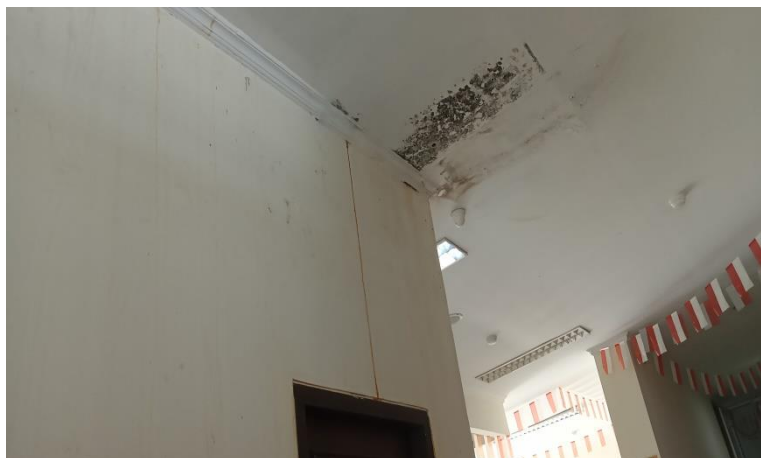
**Gambar 4. 27 Kerusakan pada *plafond* Gedung Kantor Bidang Ekonomi, Pembangunan dan Kesra
Kampar**

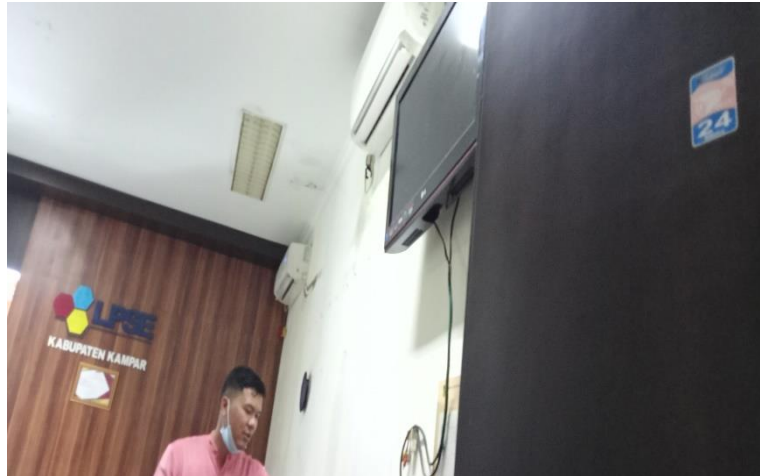
Gambar 4. 28 AC, TV pada dinding Gedung Kantor Bidang Ekonomi, Pembangunan dan Kesra
Kampar

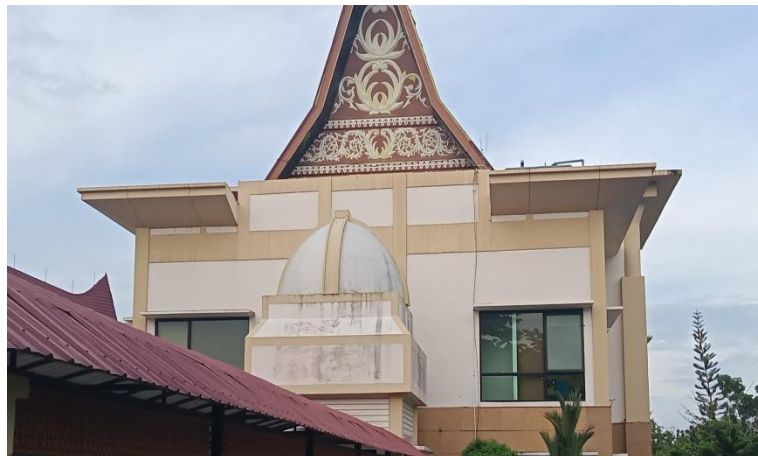
Gambar 4. 29 *Parapets* pada bagian atap Gedung Kantor Tata Pemerintahan, Hukum,
dan Politik Kampar

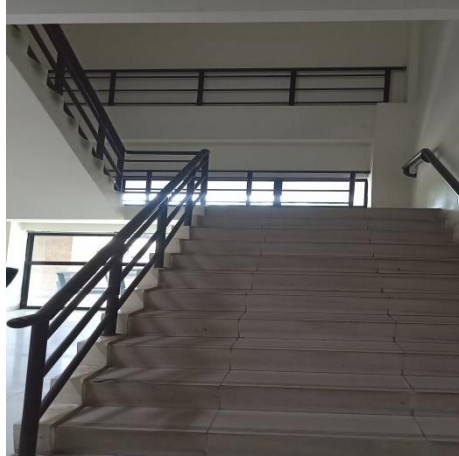
Gambar 4. 30 Parapets pada tangga Gedung Kantor Tata Pemerintahan, Hukum, dan Politik Kampar

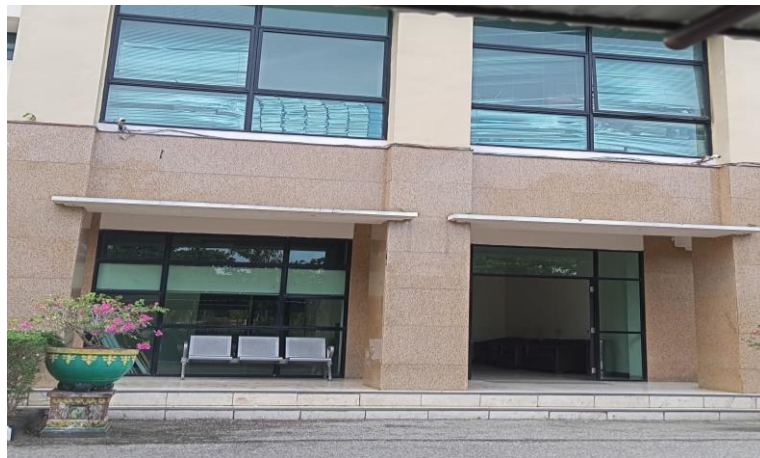
Gambar 4. 31 Heavy Cladding or Heavy Veneer pada Eksterior Gedung Kantor Tata Pemerintahan, Hukum, dan Politik Kampar

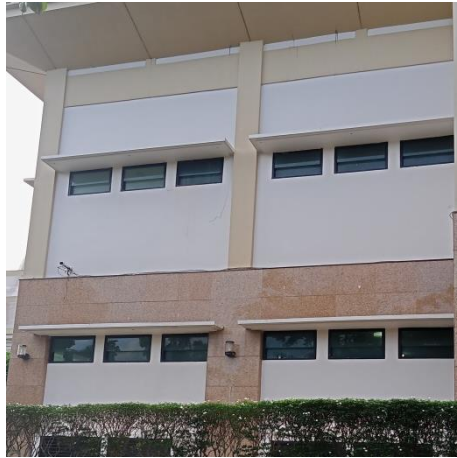
**Gambar 4. 32 Kanopi pada jendela Eksterior Gedung Kantor Tata Pemerintahan, Hukum, dan Politik
Kampar**

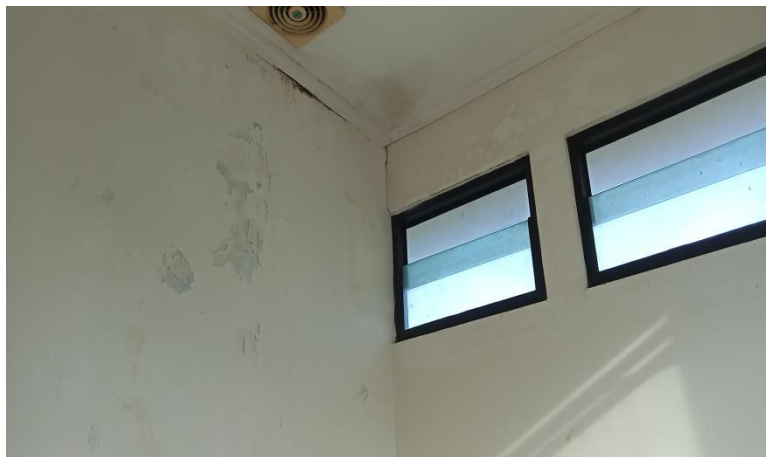
**Gambar 4. 33 Kerusakan pada *plafond* Gedung Kantor Tata Pemerintahan, Hukum, dan Politik
Kampar**

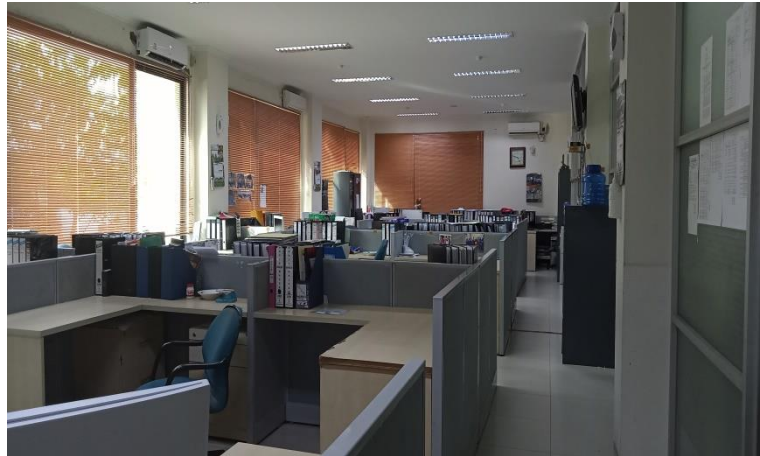
Gambar 4. 34 AC pada dinding Gedung Kantor Tata Pemerintahan, Hukum, dan Politik Kampar

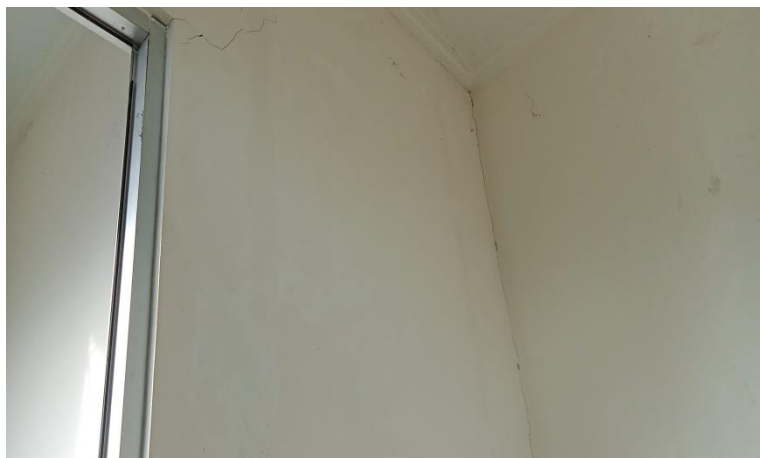
Gambar 4. 35 Keretakan pada dinding Gedung Kantor Tata Pemerintahan, Hukum, dan Politik Kampar
