LAPORAN HASIL PENELITIAN

**PEMETAAN TINGKAT KERUSAKAN JALAN LINGKUNGAN
DESA KUMANTAN MENGGUNAKAN SISTEM INFORMASI
GEOGRAFIS (SIG)**

**PROGRAM STUDI S1 TEKNIK SIPIL
FAKULTAS TEKNIK
UNIVERSITAS PAHLAWAN TUANKU TAMBUSAI
T.A 2021/2022**

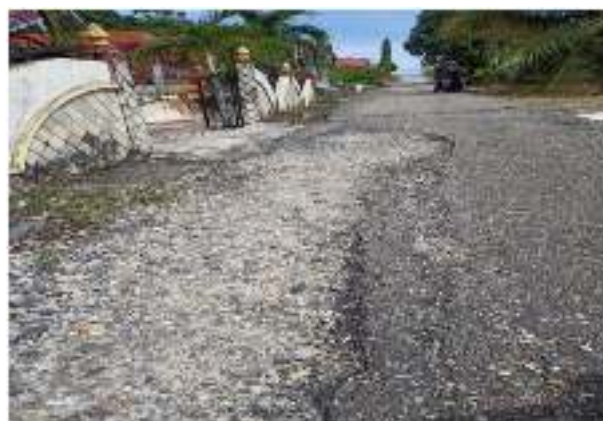
Gambar 4. 2 Kerusakan Gang reformasi 1

Gang Reformasi 1 mempunyai Panjang Jalan 259 Meter dengan Lebar 3,3 Meter dan tinggi 8 cm. Total luas Gang Reformasi ini 854 ,7 m², dari total luas tersebut hampir 65 % mengalami kerusakan. Dengan kelas lalu lintas mencapai 50 - 200 LHR perhari, Macam macam kerusakan yang ada di Gang Reformasi 1 seperti berlobang, pelepasan butir butir permukaan, dan mengalami retak retak di permukaan jalan. Berikut adalah foto kerusakan jalan Gang Reformasi 1:

Jadi persentase kerusakan di Gang Reformasi 1 sebesar 64 % di mana jika diangkakan menurut ketentuan Bina Marga (BM) nilai persentase di atas > 30 % mempunyai nilai angka sebesar 3 (tiga) poin yang telah di tentukan menurut ketentuan Bina Marga (BM).

Tabel 4.10 menjelaskan tentang nilai kondisi Gang Reformasi 1, dimana setelah menjumlahkan semua angka kerusakan yang di dapat dari mengisi tabel 4.4 – 4,9 menghasilkan angka 20 poin, dimana jika di masukkan ke penilaian

Berdasarkan hasil dari Urutan Prioritas Gang Reformasi 1 di dapat hasil 9 (sembilan) poin, yang mana berada pada urutan prioritas > 7 dimasukkan ke dalam program Pemeliharaan Rutin.
