LAPORAN AKHIR PENELITIAN

KAJIAN RESIKO GEMPA DENGAN PENDEKATAN METODE *RAPID VISUAL SCREENING (RVS) FEMA 154* TERHADAP BANGUNAN KANTOR BIDANG EKONOMI, PEMBANGUNAN DAN KESRA KABUPATEN KAMPAR

**PROGRAM STUDI S1 TEKNIK SIPIL
FAKULTAS TEKNIK
UNIVERSITAS PAHLAWAN TUANKU TAMBUSAI
T.A 2021/2022**

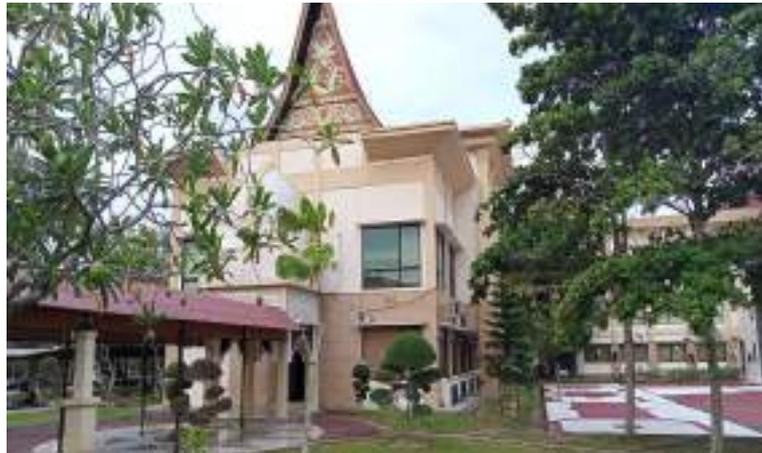
Kondisi ini terjadi dimana lantai atau atap di salah satu bagian bangunan tidak sejajar dengan lantai atau atap di bagian lain bangunan. Ini dianggap sebagai ketidakteraturan vertikal sedang.

Gambar 5. 9 *Split Levels* pada Gedung Kantor Bidang Ekonomi, Pembangunan dan Kesra Kampar

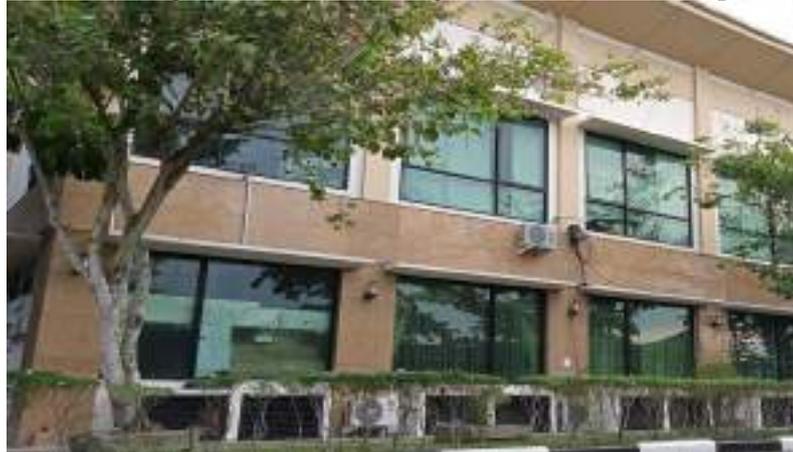
Kondisi ini terjadi bila balok eksterior tidak sejajar dengan kolom dalam rencana.

Gambar 5. 70 *Beams do not align with coloumns* pada Gedung Kantor Bidang Ekonomi, Pembangunan dan Kesra Kampar

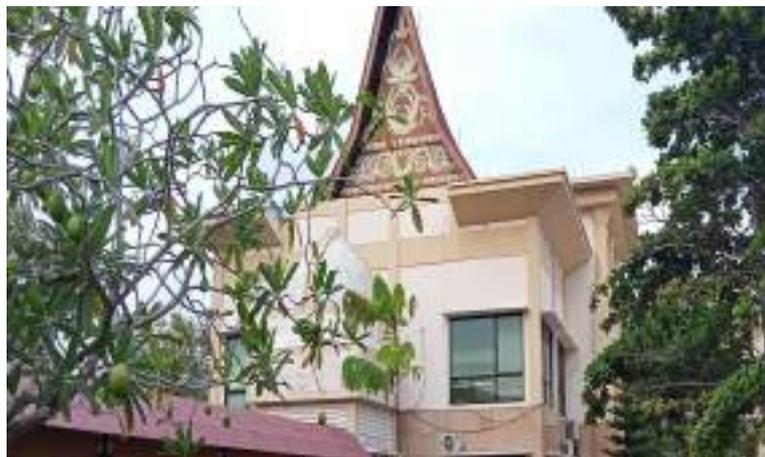
Gambar 5. 8 *Parapets* pada bagian atap Gedung Kantor Bidang Ekonomi, Pembangunan dan Kesra Kampar

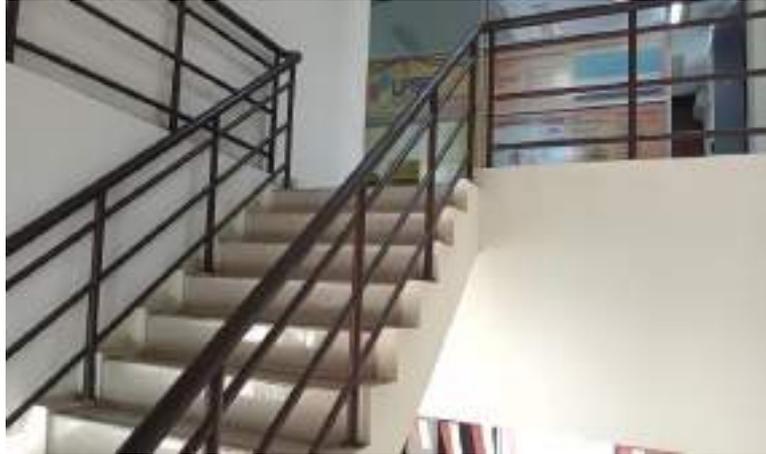
Gambar 5. 9 Parapets pada tangga Gedung Kantor Bidang Ekonomi, Pembangunan dan Kesra Kampar

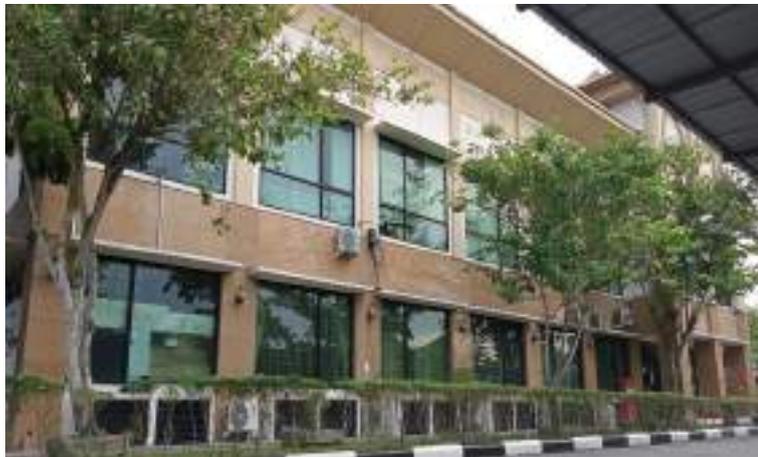
Gambar 5. 10 Heavy Cladding or Heavy Veneer pada Eksterior Gedung Kantor Bidang Ekonomi, Pembangunan dan Kesra Kampar

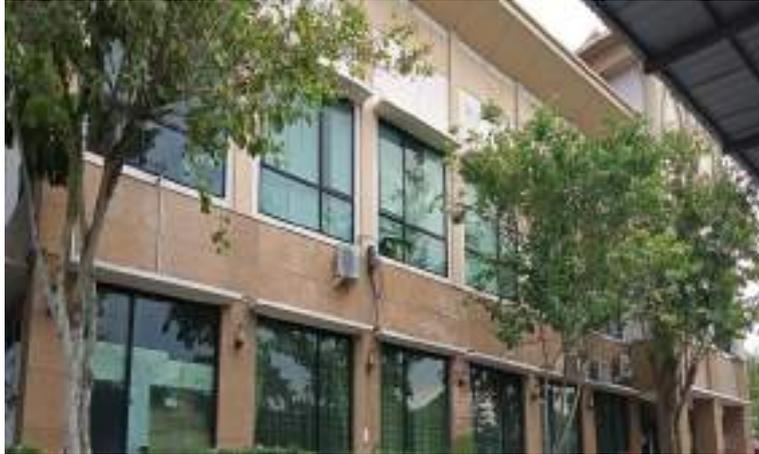
**Gambar 5.14 Kanopi pada Eksterior Gedung Kantor Bidang Ekonomi, Pembangunan dan Kesra
Kampar**

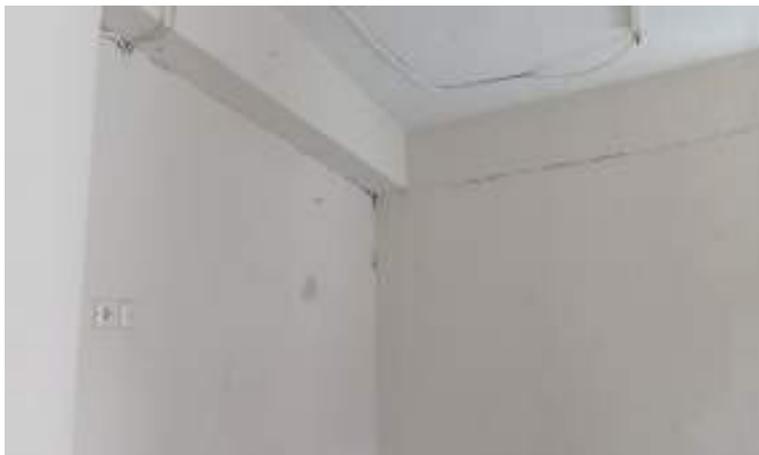
**Gambar 5.15 Keretakan pada dinding Gedung Kantor Bidang Ekonomi, Pembangunan dan Kesra
Kampar**

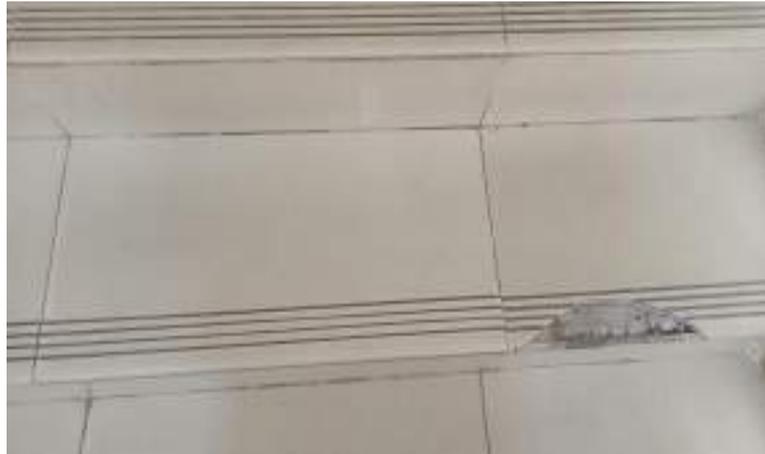
Gambar 5.16 Keretakan pada lantai keramik Gedung Kantor Bidang Ekonomi, Pembangunan dan Kesra Kampar

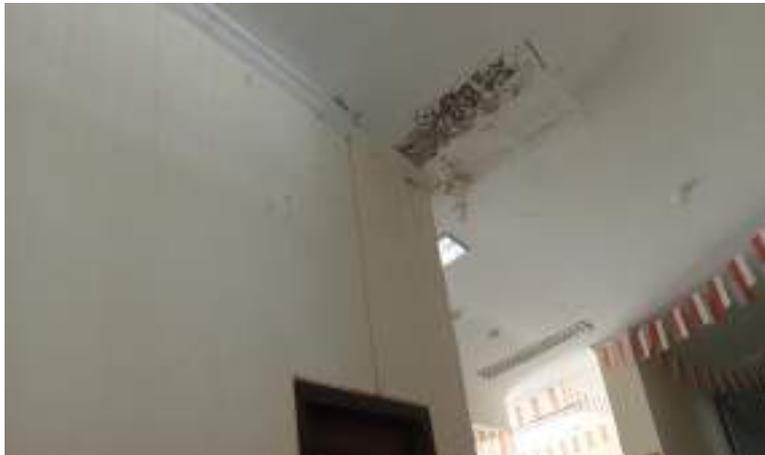
Gambar 5.17 Kerusakan pada *plafond* Gedung Kantor Bidang Ekonomi, Pembangunan dan Kesra Kampar

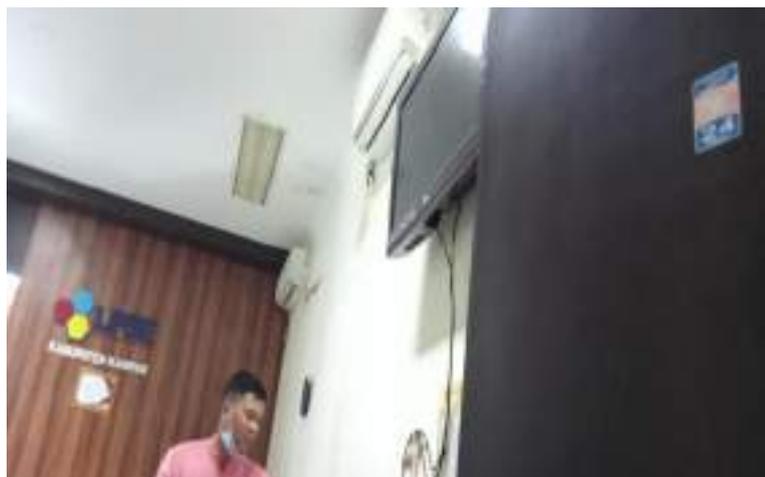
Gambar 5.18 AC, TV pada dinding Gedung Kantor Bidang Ekonomi, Pembangunan dan Kesra Kampar
