**APLIKASI METODE *RAPID VISUAL SCREENING* (RVS) TERHADAP
KERENTANAN BANGUNAN PEMERINTAHAN DI KABUPATEN
KAMPAR**

**PROGRAM STUDI S1 TEKNIK SIPIL
FAKULTAS TEKNIK
UNIVERSITAS PAHLAWAN TUANKU TAMBUSAI
T.A 2020/2021**

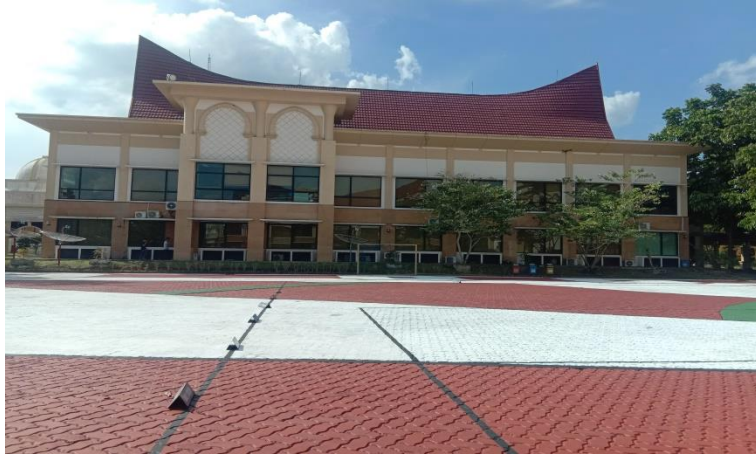
Gambar 5. 11 Gedung Kantor Bidang Ekonomi, Pembangunan dan Kesra Kampar

Hasil peninjauan pada lokasi penelitian diperoleh data bahwa bangunan Kantor Bidang Ekonomi, Pembangunan dan Kesra Kampar memiliki jenis tipe bangunan yang tersusun atas material konstruksi beton bertulang bangunan rangka beton tahan gempa (C1). Kategori bangunan C1 karena memiliki balok dan kolom yang terbuat dari beton bertulang.

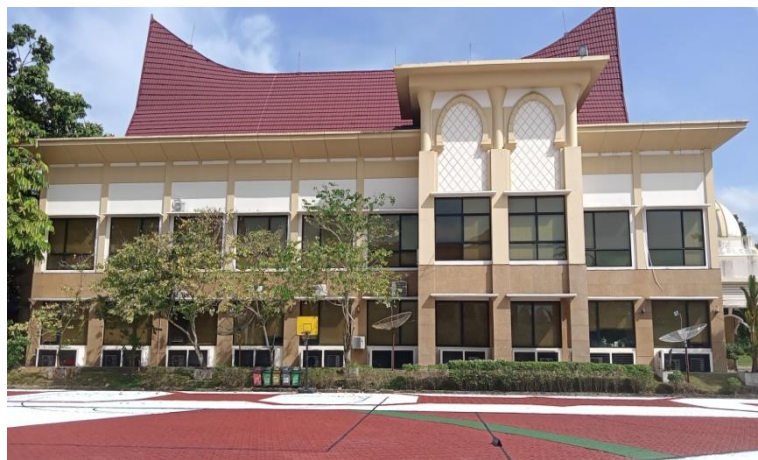
Gambar 5. 14 Gedung Kantor Kantor Tata Pemerintahan, Hukum, dan Politik Kampar

Hasil peninjauan pada lokasi penelitian diperoleh data bahwa bangunan Kantor Tata Pemerintahan, Hukum, dan Politik Kampar memiliki jenis tipe bangunan yang tersusun atas material konstruksi beton bertulang bangunan rangka beton tahan gempa (C1). Kategori bangunan C1 karena memiliki balok dan kolom yang terbuat dari beton bertulang.

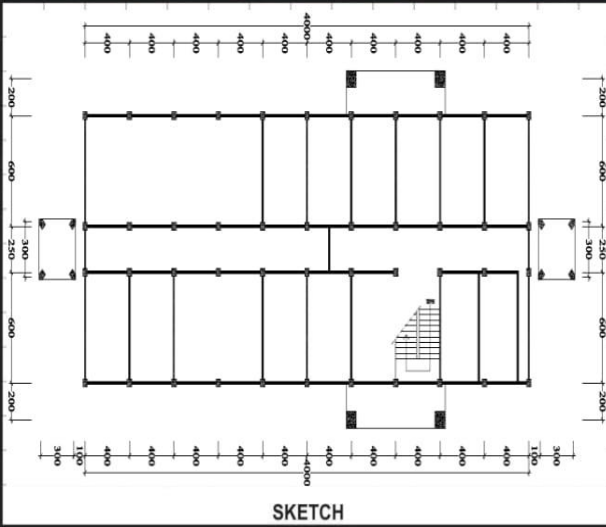
1. Keretakan pada Dinding dan Lantai
2. Kerusakan pada Plafond
3. Beberapa sekat ruangan menggunakan dinding partisi dan dinding panel kaca
4. Perlengkapan (AC) menggantung di dinding

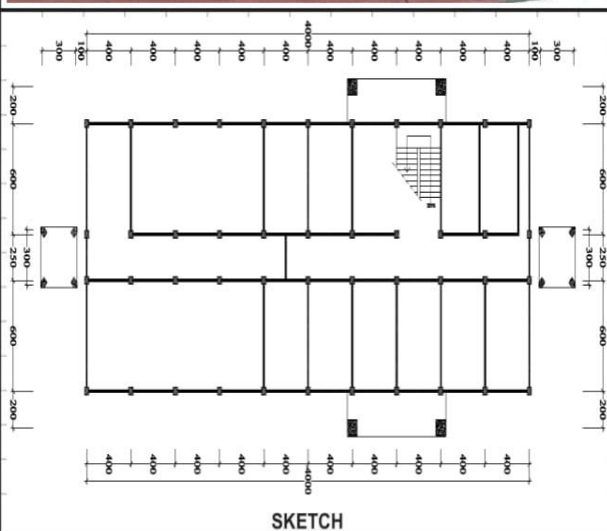
SKETCH

1. Keretakan pada Dinding
2. Kerusakan pada Plafond
3. Beberapa sekat ruangan menggunakan dinding partisi dan dinding panel kaca
4. Perlengkapan (AC) menggantung di dinding
