LAPORAN AKHIR PENELITIAN

KAJIAN RESIKO GEMPA DENGAN PENDEKATAN METODE *RAPID VISUAL SCREENING (RVS) FEMA 154* TERHADAP BANGUNAN KANTOR BIDANG EKONOMI, PEMBANGUNAN DAN KESRA KABUPATEN KAMPAR

**PROGRAM STUDI S1 TEKNIK SIPIL
FAKULTAS TEKNIK
UNIVERSITAS PAHLAWAN TUANKU TAMBUSAI
T.A 2021/2022**

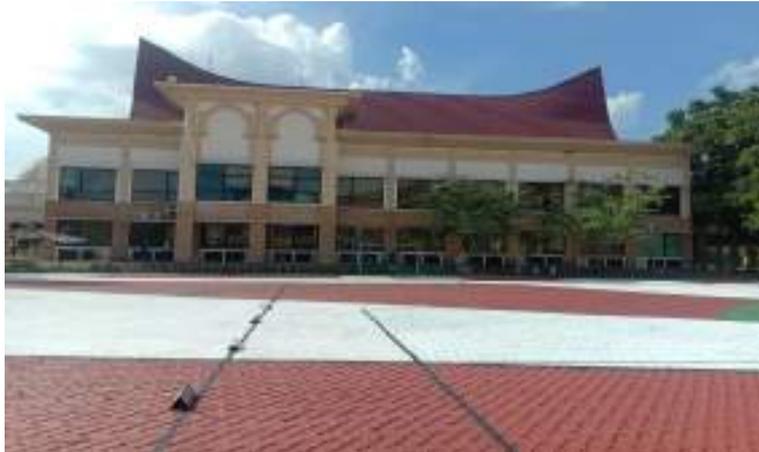
Gambar 5. 6 Gedung Kantor Bidang Ekonomi, Pembangunan dan Kesra Kampar

Hasil peninjauan pada lokasi penelitian diperoleh data bahwa bangunan Kantor Bidang Ekonomi, Pembangunan dan Kesra Kampar memiliki jenis tipe bangunan yang tersusun atas material konstruksi beton bertulang bangunan rangka beton tahan gempa (C1). Kategori bangunan C1 karena memiliki balok dan kolom yang terbuat dari beton bertulang.

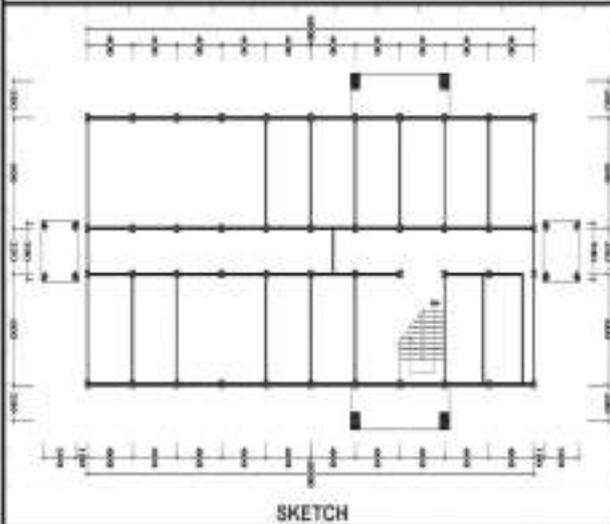
No. Stories: Above Grade: 2 Below Grade: - Year Built: 2008 HST
 Total Floor Area (sq. ft.): 1160 sq. Code Year: Post-Benchmark
 Additions: None Yes, Year(s) Built: Benchmark
 Occupancy: Assembly Commercial Emer. Services Historic Shelter
 Industrial Office School Government
 Utility Warehouse Residential, # Units:
 Soil Type: A B C D E F DNK
 DNK, assume Type D.
 Geologic Hazards: Liquefaction: Yes No DNK Landslide: Yes No DNK Surf. Rupt.: Yes No DNK
 Adjacency: Pounding Falling Hazards from Taller Adjacent Building
 Irregularities: Vertical (types/level) Split Levels
 Plan (type) Beams Do Not Align With Columns
 Exterior Falling Hazards: Unbraced Chimneys Heavy Cladding or Heavy Veneer
 Parapets Appendages
 Other: Detail Missing, Lantai, Perlempasan Lantai

COMMENTS:
 1. Keretakan pada Dinding dan Lantai
 2. Kerusakan pada Plafond
 3. Beberapa sekat ruangan menggunakan dinding partisi dan dinding panel kaca
 4. Perlengkapan (AC) menggantung di dinding
 Additional sketches or comments on separate page
